Boletín Técnico

REFERENCIA:	Baleros Y Rodamientos
APLICACIÓN:	Todos
PARTES IMPLICADAS:	Punto de apoyo Flecha Piloto

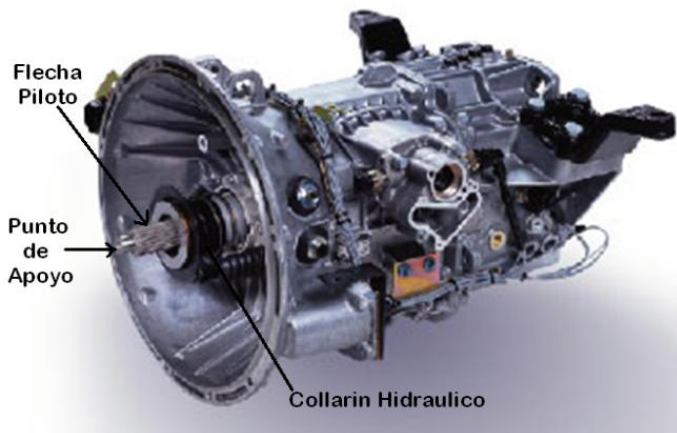
Fig#1

Es muy común que al escuchar algún zumbido o ruido de roce provenientes de la concha de la transmisión, después de haber instalado cualquier componente del sistema de Embrague incluyendo los collarines, Se piense inmediatamente que el ruido proviene del collarín, Sobre todo si al pisar el pedal del clutch se deja de escuchar, Pero siempre que se escucha algún ruido en esta Zona y al pisar el pedal del clutch disminuye, Cambia o definitivamente deja de escucharse, es señal inequívoca que el rodamiento del punto de apoyo de la flecha piloto se encuentra dañado.

Es necesario reemplazar este rodamiento siempre que se realice cualquier reparación en el sistema de Embrague.

Aun cuando al inspeccionar el rodamiento en apariencia se vea en condiciones de operación, lo mejor es reemplazarlo.

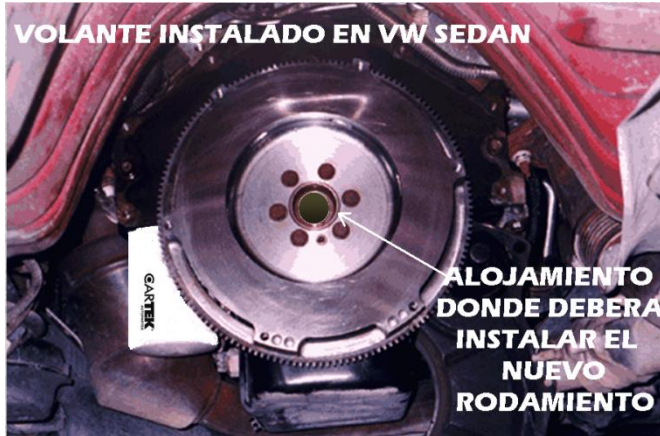
Lo anterior, Una vez que este rodamiento realiza un trabajo continuo y a la vez muy Duro, ya que sobre el recae el Esfuerzo para mantener un giro perfectamente centrado de la flecha piloto, ayudando con esto a evitar vibraciones y cavitaciones en el sistema de Embrague

Siempre reemplacé el rodamiento del punto de apoyo de la flecha piloto.

Como se muestra en la Fig.#3 y Fig.#4
