BOLETÍN TÉCNICO CARTEK: 001/12

REFERENCIA: LA ELECTRÓLISIS EN EL SISTEMA DE ENFRIAMIENTO

APLICACIÓN: TODOS LOS SISTEMAS DE ENFRIAMIENTO

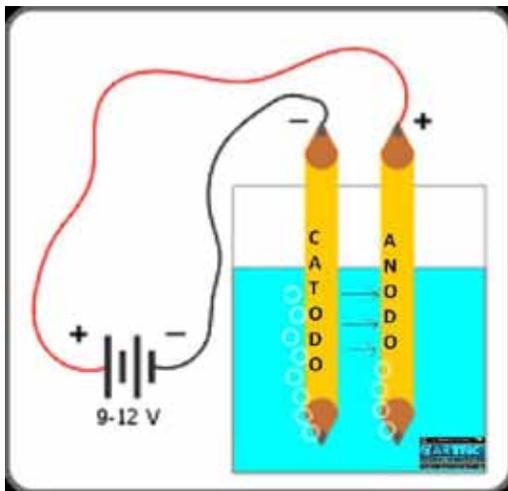
Fig.# 1

En muchos procesos como en el cromado, galvanotecnia, chapeado, etc. es muy utilizado este fenómeno debido a que gracias a estos flujos de corriente todos los elementos que se encuentran suspendidos en el líquido tienden a bombardear el ánodo adhiriéndose fuertemente a él. Como se muestra en la figura #1

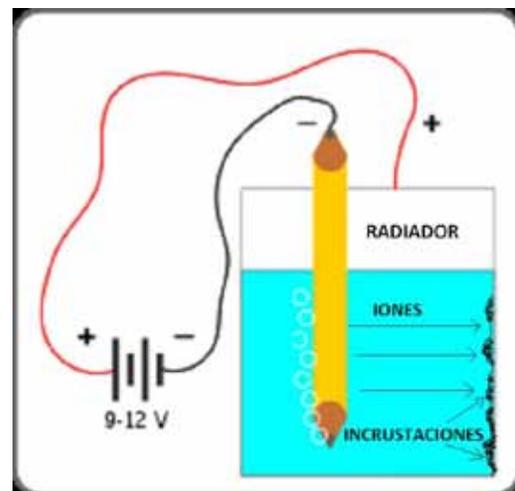
Fig. #2

La electrólisis en los autos se genera cuando una corriente eléctrica circula a través del líquido refrigerante en busca de una conexión a tierra. La corriente puede transmitirse al circuito de enfriamiento de varias maneras, pero las causas más comunes es una tierra deficiente de parte del electro ventilador, una tierra deficiente del motor de arranque o una tierra deficiente del motor a la batería. Cualquier vehículo con accesorios electrónicos es susceptible a que le suceda este fenómeno, la falta de una buena conexión a tierra cercana, en el cuerpo del radiador o de otros componentes del circuito de enfriamiento es también un buen candidato a sufrir por electrólisis. Ver figura #2

Por lo anterior y debido al alto índice de bombas y radiadores que se dañan por este fenómeno le recomendamos que revise y refuerce su sistema de tierras, es muy importante siempre contar con todas las que fueron diseñadas originalmente en su vehículo y de ser posible reforzándolas agregando algunas líneas extras a la carrocería, radiador y marcha.

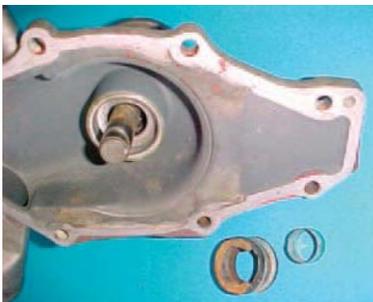
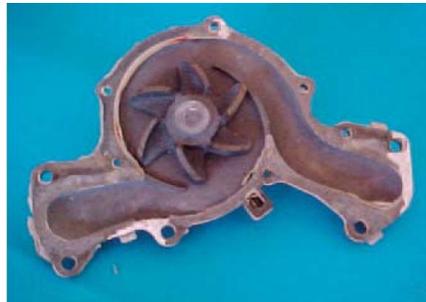
Las imágenes superiores muestran una oscura coloración en las paredes de la bomba la cual es una señal inequívoca que existen corrientes eléctricas fluyendo en el líquido refrigerante hacia las partes metálicas de la bomba.

De igual manera se puede apreciar en los retenes removidos un endurecimiento y fragmentado del cuerpo del reten.

Un examen microscópico de la superficie del casco muestra una serie de picaduras debido al bombardeo de todas las partículas que circulaban en el refrigerante.

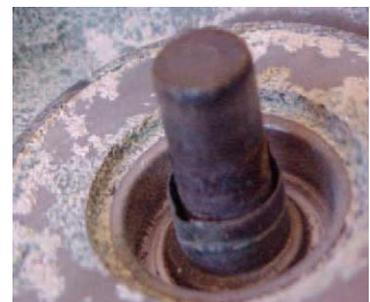
Fig. #5

En el caso de existir sales minerales por la poca o nula calidad del refrigerante se pueden apreciar una serie de incrustaciones de color blanco en las partes más cercanas al sello. Ver fig. #5
