## Boletín Técnico

REFERENCIA: Bombas de Agua  
APLICACIÓN: Todos  
PARTES IMPLICADAS: Todos los códigos

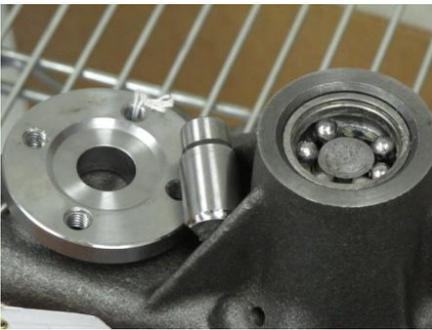
Fig. #1

Problema que nos han reportado algunos de nuestros clientes que al instalar y probar alguna Bomba de Agua nueva se quiebra la flecha en algún punto de su cuerpo. Fig. #1, Fig#2 y Fig#3

Como se aprecia en la figuras superiores la flecha Presenta un rompimiento y el rodamiento un daño severo. Esta falla solo pudo haber sido Ocasionada por 2 factores:

La sobrecarga se presenta comúnmente cuando se ejerce una sobre tensión en la banda motriz, por un tensor en mal estado o mal calibrado.

El desbalanceo generalmente se da por un ventilador Torcido o en mal estado, por un fan-clutch en mal estado, por bandas dañadas y por poleas vencidas o dañadas.

CUALQUIERA DE ESTAS CONDICIONES PROVOCARA QUE LA MAZA DE LA BOMBA DE AGUA SE SAFE DE LA FLECHA O FRACTURE LA MISMA O EN SU DEFECTO OCURRA UNA FALLA REPENTINA EN EL RODAMIENTO DE LA FLECHA.

- VERIFIQUE LA ALINEACIÓN DE LA POLEA. VERIFIQUE LA EXACTA LINEALIDAD DE LA POLEA.
- REVISE CUALQUIER DAÑO QUE PUEDA TENER LA POLEA.
- SIEMPRE REEMPLAZE LA BANDA MOTRIZ.
- ACUDA AL MANUAL DE SERVICIO PARA LA INSTALACIÓN DE LA BOMBA DE AGUA Y BANDA PARA EVITAR UN ERROR DE INSTALACIÓN.
- REMITASE AL MANUAL DE SERVICIO PARA CONOCER LA CORRECTA ESPECIFICACIÓN DE TENSIÓN DE LA BANDA PARA PREVENIR SOBRE TENSIÓN.
- SIEMPRE DEBE CAMBIAR EL EMBRAGUE DE VENTILADOR CUANDO SE REEMPLACE LA BOMBA DE AGUA.
- NUNCA UTILICE UN EMBRAGUE DE VENTILADOR CON DESGASTE.
- SI EL VENTILADOR NO VIENE ACOPLADO A LA FLECHA DE LA BOMBA REVISE EL BUEN ESTADO DE SU MAZA, RODAMIENTO Y POLEA.
- EL EMBRAGUE DE VENTILADOR AL IGUAL QUE EL VENTILADOR PUEDEN PRESENTAR ALGUN DESBALANCEO O DAÑO, ES IMPORTANTE VERIFICAR QUE SE ENCUENTREN EN EXCELENTES CONDICIONES Y A LA MENOR DUDA REEMPLAZARLOS.
